Il terremoto del 26 dic 2018

Il fenomeno terremoto del 26 dic 2018 ha rappresenta l'ennesimo chiaro esempio di rapporto tra attività vulcanica dell'Etna e la sua sismicità locale.

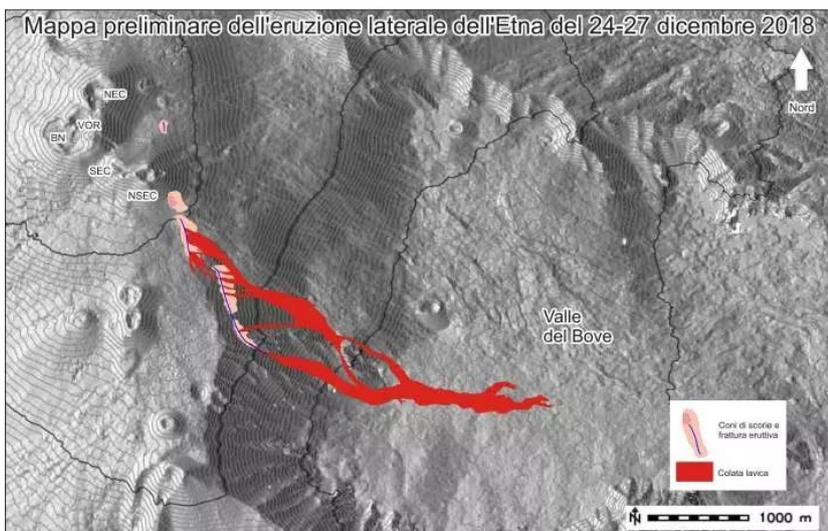
Figure 1 (Elaborazione Marco Neri)

La mattina del 24 dicembre 2018 è iniziata una nuova eruzione laterale dell'Etna. Il fenomeno è stato caratterizzato dall'intrusione di un dicco magmatico nell'alto fianco orientale del vulcano, che ha generato un intenso sciame sismico e vistose deformazioni del suolo (fig. 1).

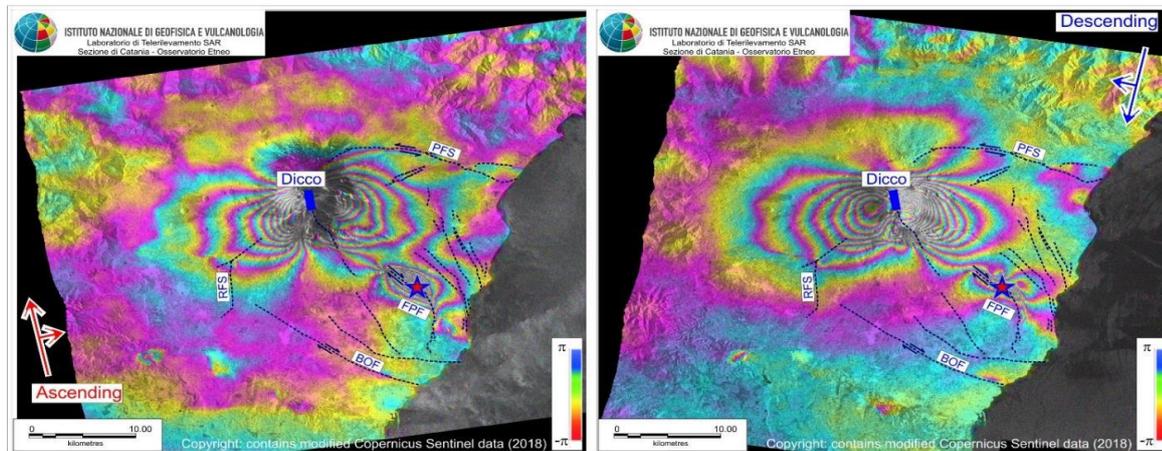
Spostamenti DInSAR (tecnica di telerilevamento - Interferometria Differenziale SAR) osservati tra il 22 ed il 28 Dicembre 2018 dai satelliti Sentinel-1A e 1B

A causa della apertura della fessura eruttiva il versante occidentale dell'Etna si è spostato di 30 centimetri verso ovest (in rosso), quello orientale di 50 centimetri verso est (in blu). La stella in basso a destra indica l'epicentro del sisma più forte. Qui, sulla faglia di Fiandaca, la crosta terrestre si è spostata verso est di 12-14 centimetri e verso ovest di 15-17 centimetri.

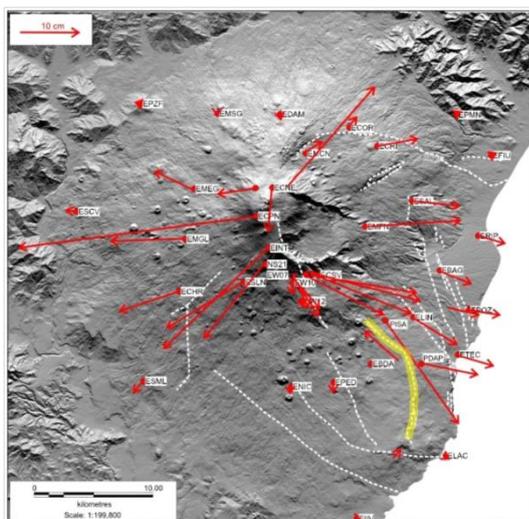
Spostamenti GNSS (costellazioni di satelliti GPS e GLONASS) misurati tra Luglio 2018 e 28 Dicembre 2018 sulla rete permanente integrata dai dati della rete mobile sui fianchi meridionale e Sud- Orientale

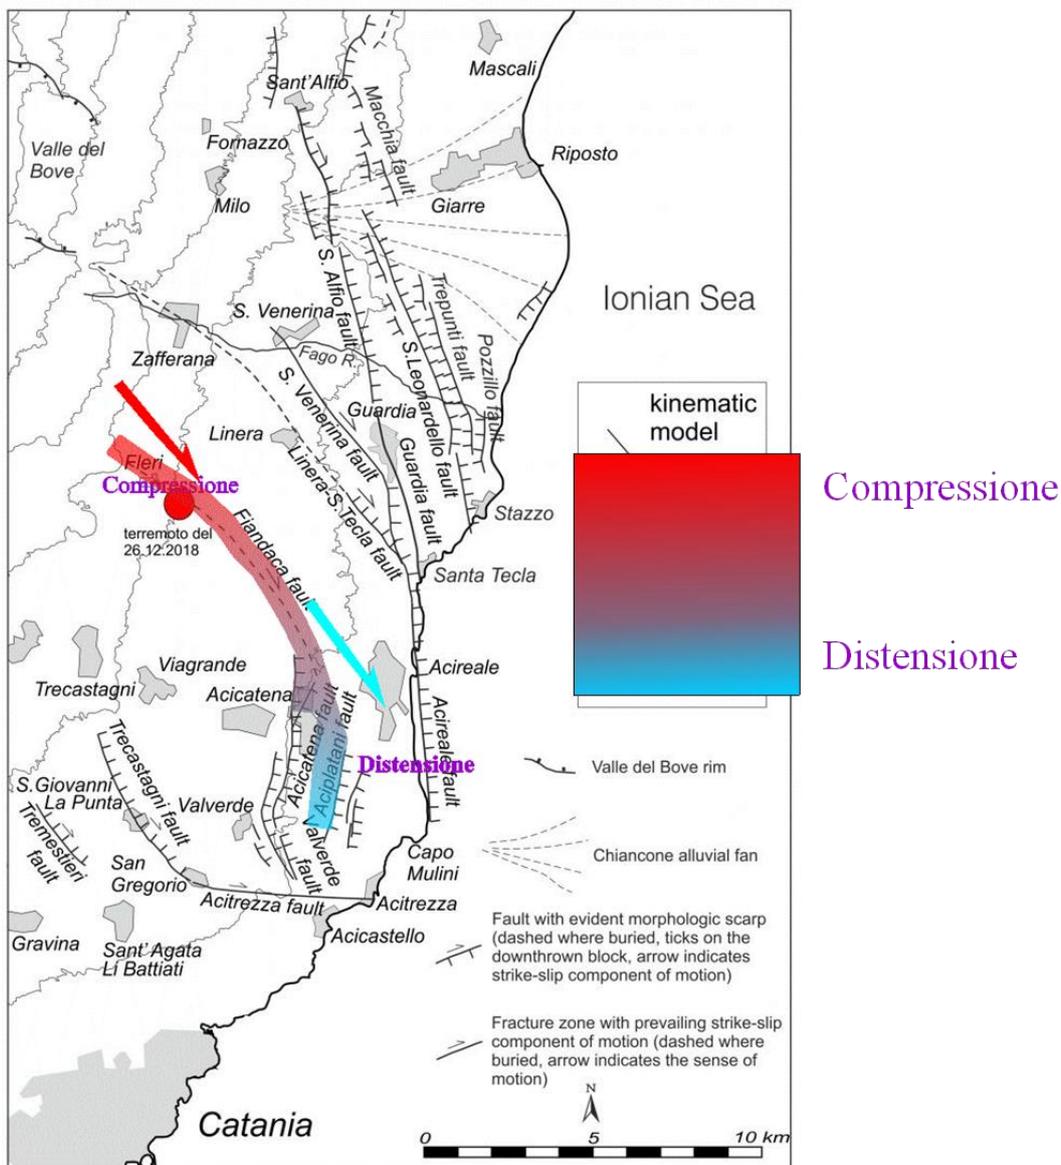
Il prodotto di questa dinamica è sintetizzabile nella foto che segue: evidenza come la faglia che ha generato il terremoto, per la sua variabile orientazione, ha avuto una zona di compressione a nord (Fleri, Pennisi, Fiandaca) e una di distensione, detensionamento a sud (Acic Platani, Acicatena). Da qui il motivo per

cui a nord la riattivazione ha generato lo scuotimento e la fratturazione al suolo, a sud invece ha generato soltanto fratturazione senza uno scuotimento significativo, se non quello pervenuto dall'area epicentrale contemporaneamente al sisma. Gli effetti della fratturazione a sud sono particolarmente evidenti nella frazione di Acic Platani dove, 12 ore circa dopo la scossa, si sono violentemente riattivate discontinuità tettoniche dormienti che hanno generato pronunciati effetti lesivi su manufatti e infrastrutture.
